Proyecto de cubrición del patio del Palacio de Saldañuela, en Burgos

CÓMO GANAR ESPACIO CON LA EJECUCIÓN DE UNA SOLA PIEZA

Los propietarios del Palacio de Saldañuela buscaban la forma de mejorar y aumentar su funcionalidad creando un nuevo espacio resguardado sobre el patio. Para ello, se ejecuta una cubierta que, primeramente, se monta en taller y, una vez verificado su comportamiento e idoneidad, se desmonta y traslada a obra para su montaje y colocación final.

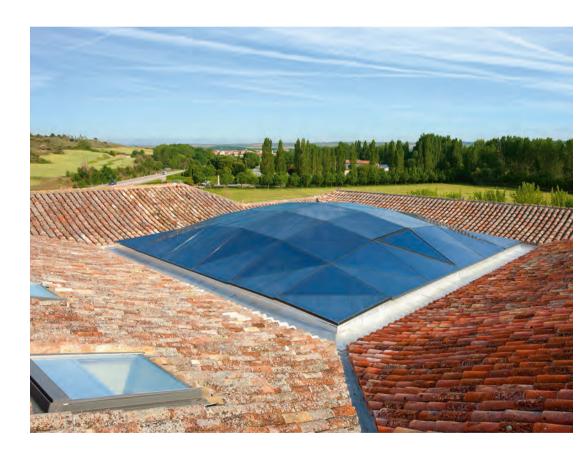
CASI INVISIBLE

En esta intervención se ha buscado una solución de cubierta, evitando al máximo la visión de elementos estructurales dominantes que distorsionen la percepción del espacio.

La solución adoptada en este caso consiste en una estructura monocapa con forma de cúpula rebajada, constituida por un entramado triangular de barras de sección rectangular de madera laminada. Sobre estas barras se coloca un cerramiento de piezas de vidrio mediante un sistema de fijación a la estructura. El patio tiene una forma prácticamente cuadrada, de 12 m de lado, siendo la altura de la cubierta con respecto a los apoyos perimetrales de 1,80 m. La relación con el edificio histórico ha sido primordial en el diseño de la cubierta, teniendo en cuenta el impacto visual desde el exterior, la percepción espacial desde el interior, la unión estructural con el edificio existente y la integración de las instalaciones de iluminación y climatización necesarias para el confort interior. Con respecto a la percepción desde el interior del patio, este modelo a modo de cáscara permite la máxima optimización de elementos estructurales, aspecto que cobra especial relevancia en esta cubierta acristalada en la que se consigue la máxima transparencia. Se ha utilizado madera certificada de pino Douglas, con una resistencia GL28h. Toda la madera procede de bosques de gestión forestal respetuosa con el medio ambiente, con certificación FSC.

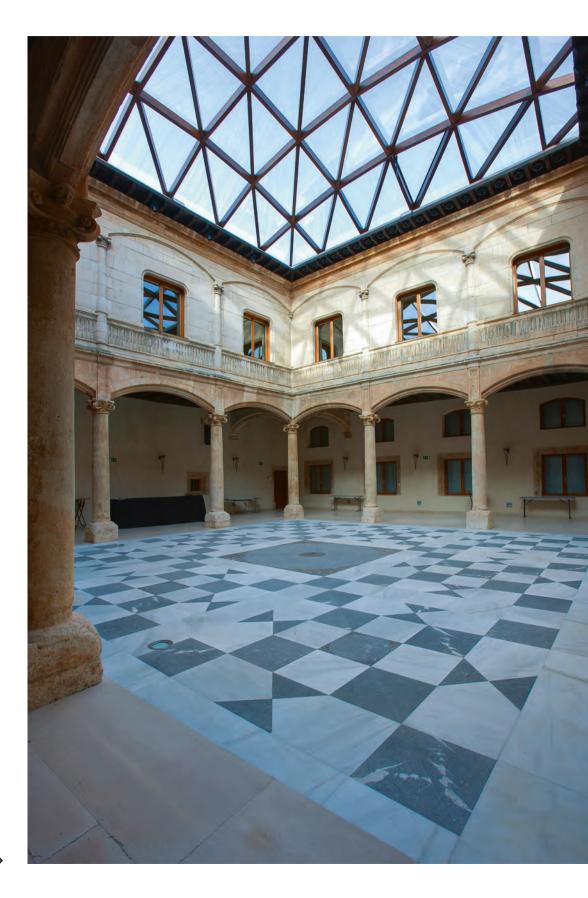
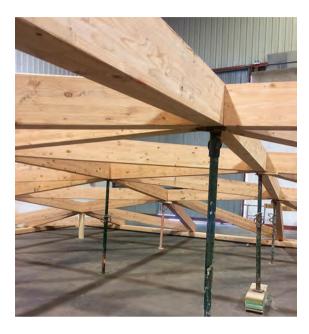
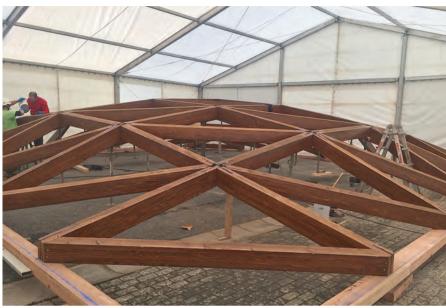
POR EL AIRE

La singuralidad de esta obra consiste en el vuelo que, con la ayuda de una grúa de grandes dimensiones, hizo esta cubierta desde el suelo hasta su ubicación sobre el patio del palacio.

de anclaje previamente colocadas en el muro. Tras ser apoyada, las chapas de la estructura de madera se soldaron con las embebidas en el muro de hormigón para dar por finalizada la colocación de la estructura de cubierta. Para terminar la cubierta. con la misma grúa utilizada para subir la estructura, se colocaron los vidrios laminares, de forma triangular y todos ellos de dimensiones diferentes entre sí. Estos vidrios son bajo emisivo y con control solar para mejorar la regulación de la temperatura en el interior del patio. Antes de montar la estructura fue necesario desmontar el primer tramo de los faldones de la cubierta que dan al patio para ejecutar el murete de apovo y resolver el paso de los tubos de climatización. También se amplió el pesebrón existente ya que, además del agua de la cubierta original, debía recoger la correspondiente a la nueva cubierta sobre el patio.

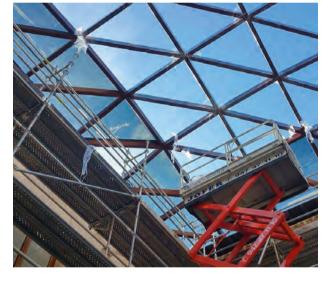
VIDRIOS

Los vidrios bajo emisivo y con control solar también se dispusieron en la cubierta con ayuda de una grúa.

Al exterior, los vidrios tienen una composición de templado de 8 mm bajo emisivo y con control solar, con cámara de 16 mm rellena con gas argón; al interior, tienen un laminado 6+6 mm. Están colocados sobre la madera mediante un neopreno y sellado impermeabilizante de silicona monocomponente, de la marca SIKA. Por último, se tiene en cuenta la posibilidad de ventilación natural del espacio a través de la instalación dos huecos practicables de carpintería de aluminio con motores de apertura automática.
