**Rehabilitación de la cubierta del  
Monasterio de San Juan, en Burgos**

## EL RESPETO A LO EXISTENTE

Proteger para resaltar. Así podría resumirse esta intervención, realizada sobre una ruina singular, con un carácter absolutamente contemporáneo.

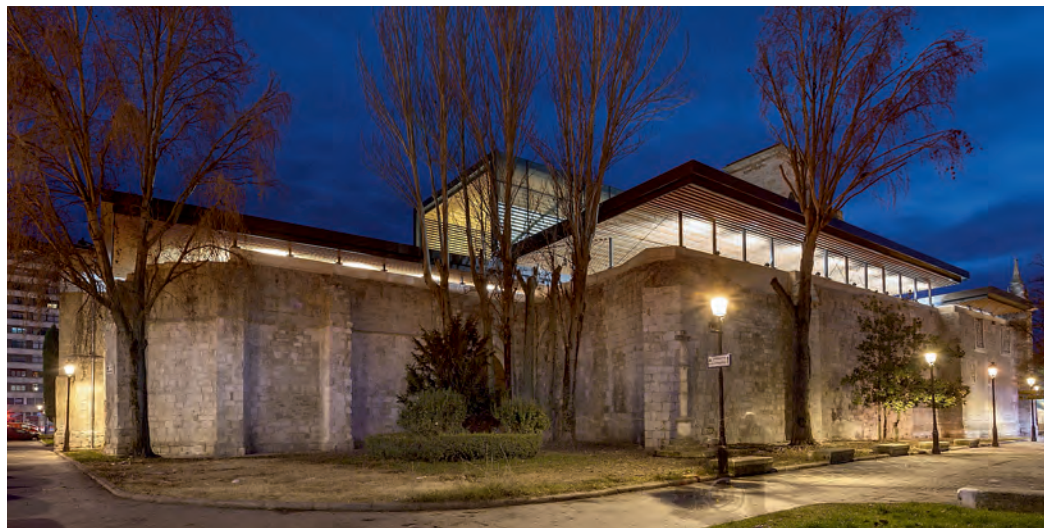
### ADAPTACIÓN

La cubierta se ha ido adaptando a las diferentes alturas de fachadas y torres, para no restar protagonismo a los restos existentes.

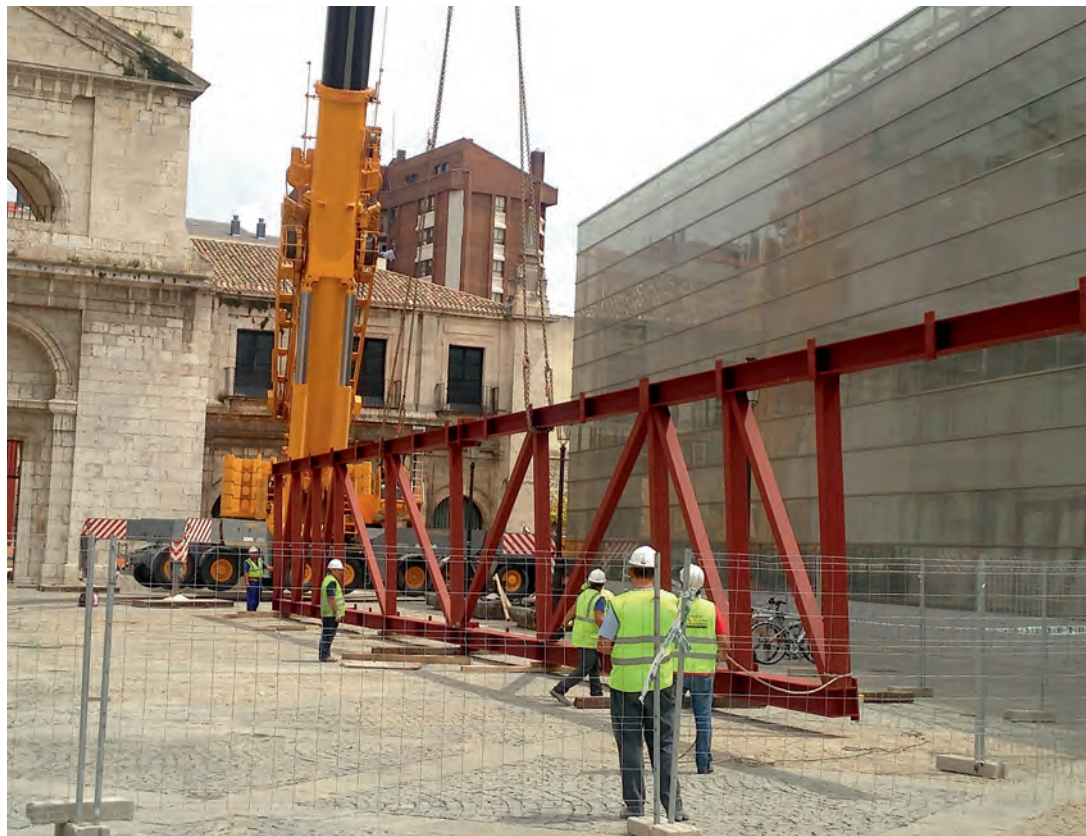
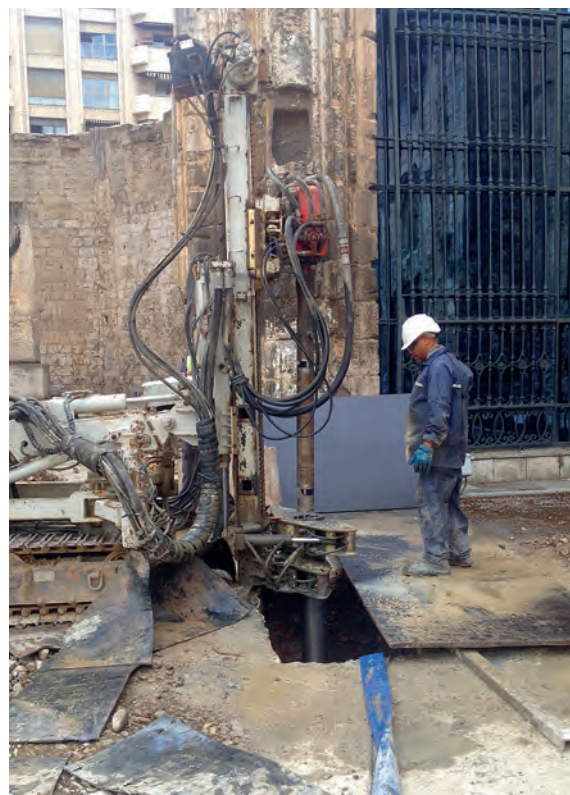
### ESTRUCTURA

EL MONTAJE DE LA ESTRUCTURA FUE ESPECIALMENTE CUIDADOSO POR TRATARSE DE UN ESPACIO DE MUY DIFÍCIL ACCESO Y RODEADO DE ELEMENTOS DE ALTO VALOR ARTÍSTICO

El diseño estructural de la cubierta estaba condicionado por la presencia de solo cuatro pilares que sustentan todo el espacio central.

El montaje de la estructura tuvo que ser especialmente cuidadoso al tratarse de un espacio de difícil acceso, rodeado de elementos de alto valor artístico. Los cuatro pilares principales están formados por perfiles HEB-500, forrados con platabandas de 10 mm y con un peso de 4.100 kg

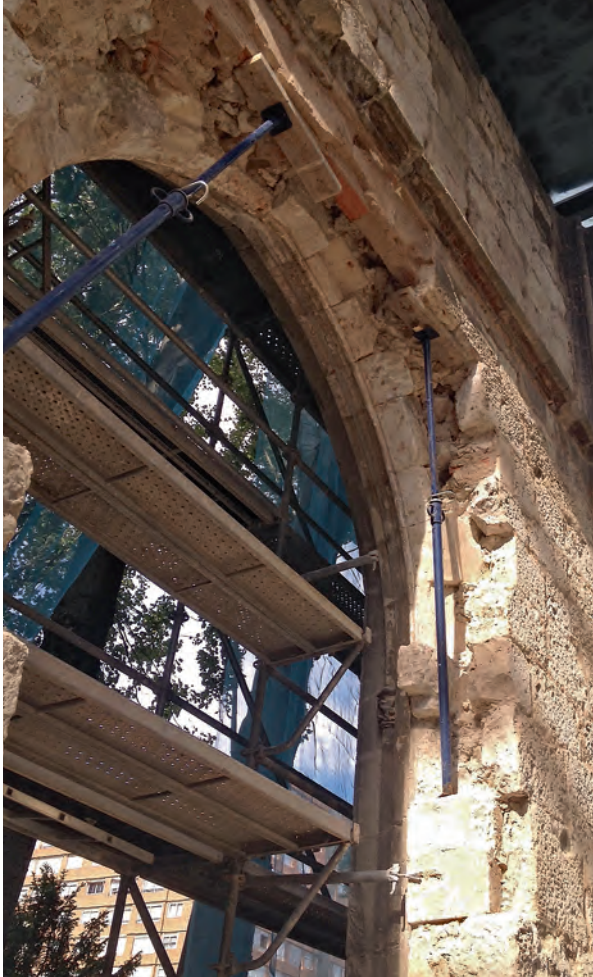
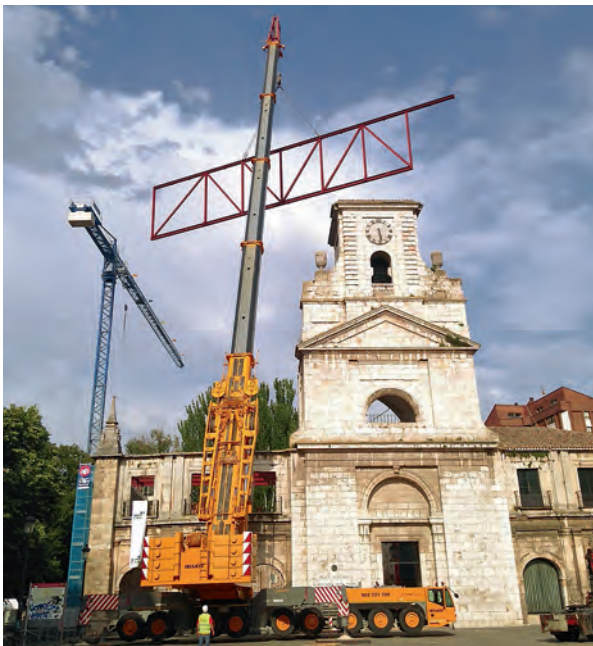
#### CIMENTACIÓN

A la derecha, ejecución de micropilotes de la cimentación de uno de los pilares centrales.

**Sistema estructural.** Los aspectos básicos que se han tenido en cuenta a la hora de adoptar el sistema estructural son la resistencia mecánica y estabilidad, la seguridad, la durabilidad, la esbeltez y la facilidad constructiva. La estructura de la cubierta se ha resuelto con estructura metálica de acero laminado. El diseño estructural de la misma se vio condicionado por la presencia de solo cuatro pilares de 12 y 15 m de altura que sustentan la totalidad del espacio central. Debido a la presencia de planos verticales, la acción del viento originaba desplazamientos laterales inadmisibles sobre el global de la estructura. Por ello, se utilizaron los muros de mampostería como apoyos, diseñando un zuncho sobre la coronación de los mismos. De ese zuncho nacen pequeños postes, que solo trabajan a tracción-compresión, evitando transmitir esfuerzos al muro fuera de su plano. Rigidizando recuadros estratégicamente ubicados sobre estos muros, se consiguió obtener unos desplazamientos mucho más reducidos. Asimismo, se diseñaron sistemas secundarios en el plano horizontal, para canalizar las acciones horizontales hacia las zonas de apoyo configuradas previamente. La cimentación de los cuatro pilares principales se resuelve mediante sendos encepados de grandes dimensiones que conectan cada uno con cuatro micropilotes ejecutados *in situ*, de longitud máxima 17,5 m y diámetro Ø 160. ➤

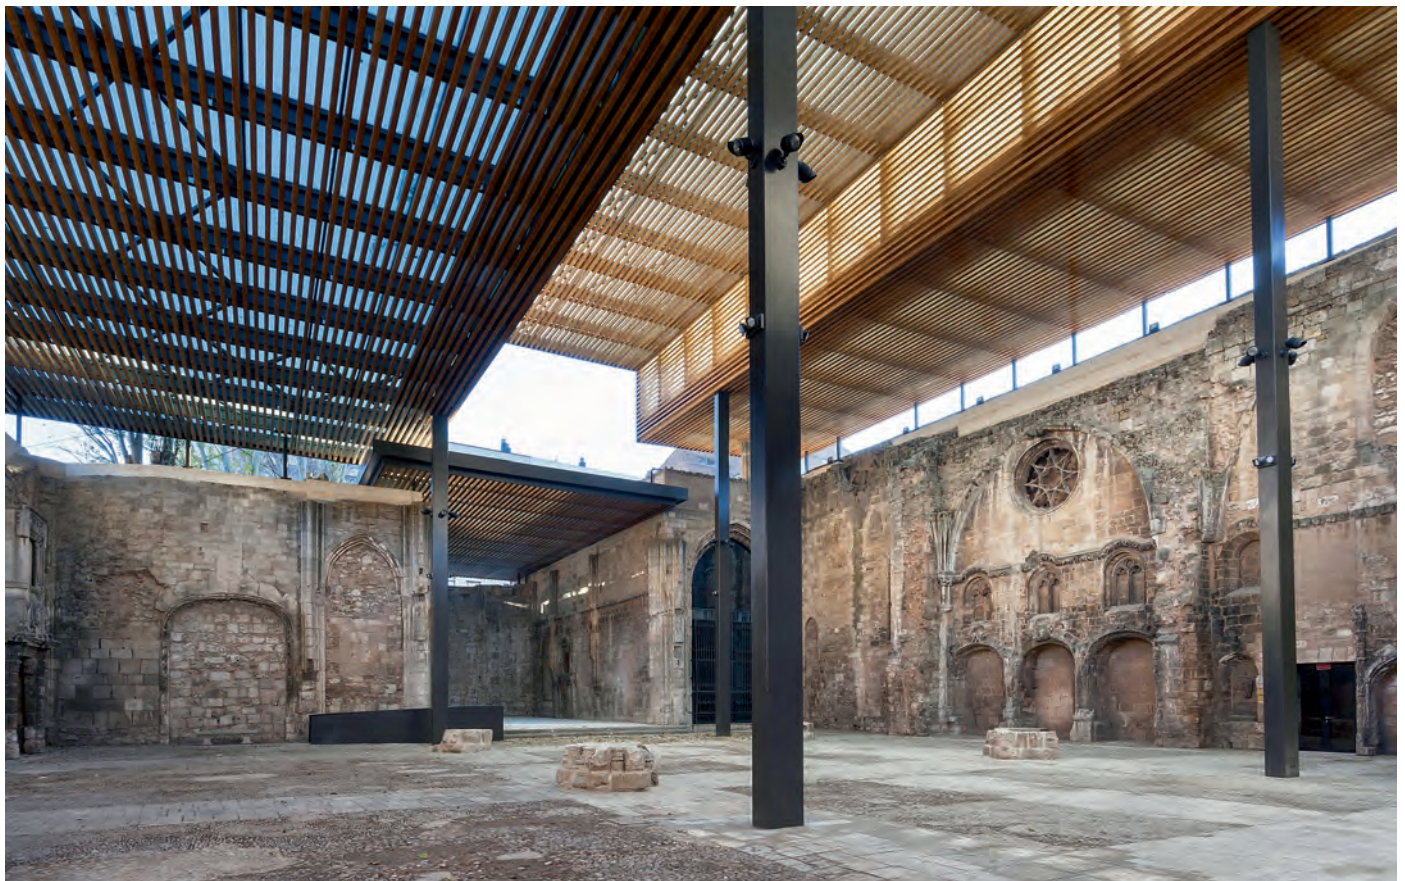
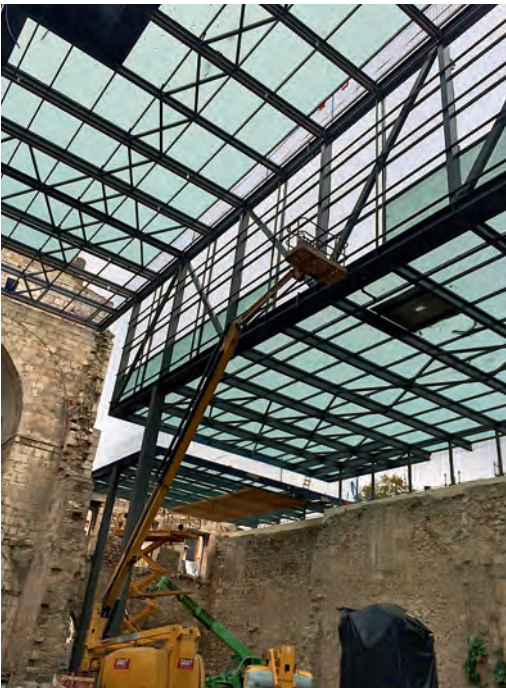
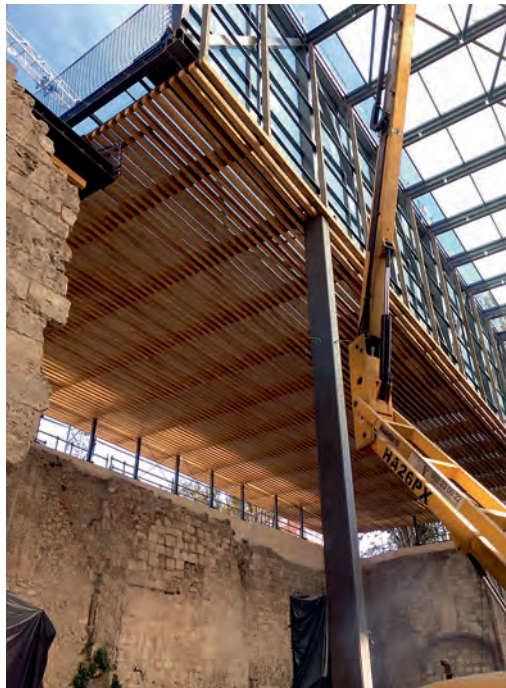
## La obra, paso a paso

- 1 Atornillado de las jácenas en la plaza de San Juan para su colocación en el interior.

- 2 Izado de las jácenas con una grúa de gran tonelaje para superar la altura del campanario.

- 3 Ejecución de cubierta mediante muro cortina con colocación de vidrio laminar 8+8 con butiral translúcido.

- 4 Colocación del techo de madera en la zona central de la nave con ayuda de dos plataformas elevadoras.

por unidad. Las jácenas se llevaron a obra en dos mitades cada una, que se unieron mediante tornillos en la plaza de San Juan antes de ser elevadas y trasladadas hasta el interior para su colocación. La jácena mayor tiene unas dimensiones de 37 m de longitud, 7 m de altura y 14.000 kg de peso. Tanto los pilares como las jácenas se izaron con una grúa de 700 toneladas, no ya por el peso sino por la altura del campanario que hubo que salvar. El resto de la estructura se montó con la grúa de obra al ser toda ella atornillada.

#### Para la ejecución del muro cortina

se utilizaron plataformas elevadoras de grandes dimensiones, cestas elevadoras y la grúa que se montó en el exterior. Para el mantenimiento posterior de la cubierta, en la parte central de cada cercha se instalaron líneas de vida y escaleras ancladas al muro cortina. Por el interior, la estructura queda completamente forrada, en este caso por un falso techo de lamas de madera laminada encolada de calidad industrial, de sección rectangular 10x16, separadas 12 cm y unidas a subestructura de madera que, a su vez, se colgó de la estructura principal de acero mediante tornillería. Este acabado interior proporciona un aspecto más cálido e integrado con las ruinas. En este punto se instaló una malla antipájaros, para evitar que aniden palomas en ese espacio.

**El techo de madera** se ejecutó una vez colocado el vidrio de la cubierta, por lo que el material se metió por la puerta principal del monasterio y hubo
